SHEAR WAVE VELOCITY IS NOT ENOUGH TO CLASSIFY THE SOIL

R. Aguiar ^(1,2), A. Espinosa ⁽³⁾, J. Carrión ⁽³⁾, V. Zambrano ⁽²⁾

Received: December 2017. Accepted: January 2018

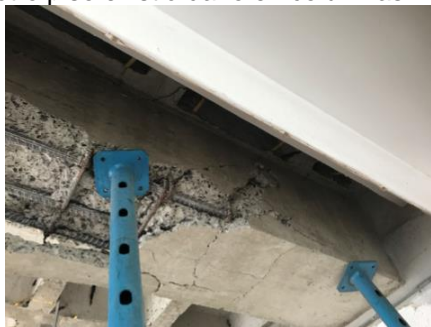
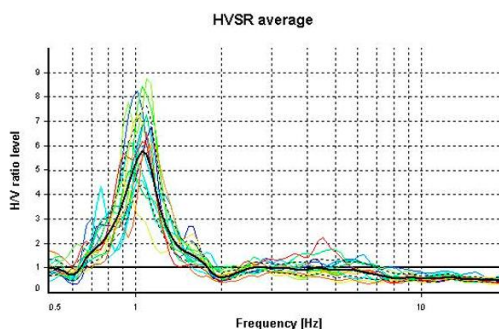
Figura 1 Daño en viga corta y relaciones H/V del suelo.

En los elementos horizontales el daño se dio la falla denominada *viga corta*, en varios pisos pero en el mismo vano; únicamente en los pisos superiores no existió esta falla de *viga corta*. En la fotografía de la figura 1, se observa la falla de viga corta.

A la derecha de la figura 1 se presenta la relación H/V del suelo en que se puede apreciar el f_{peak} y A_{peak} . Frente al Edificio Fragata, existía el Edificio Salango, también de 10 pisos y que fue derrocado. A los dos edificios les separaba una calle por lo que el estudio de suelos realizado sirvió para el Informe de los dos edificios.

El valor de V_{s30} del suelo que soportaba este edificio es de 390 m/s, de tal manera que es un perfil de suelo tipo “C”.

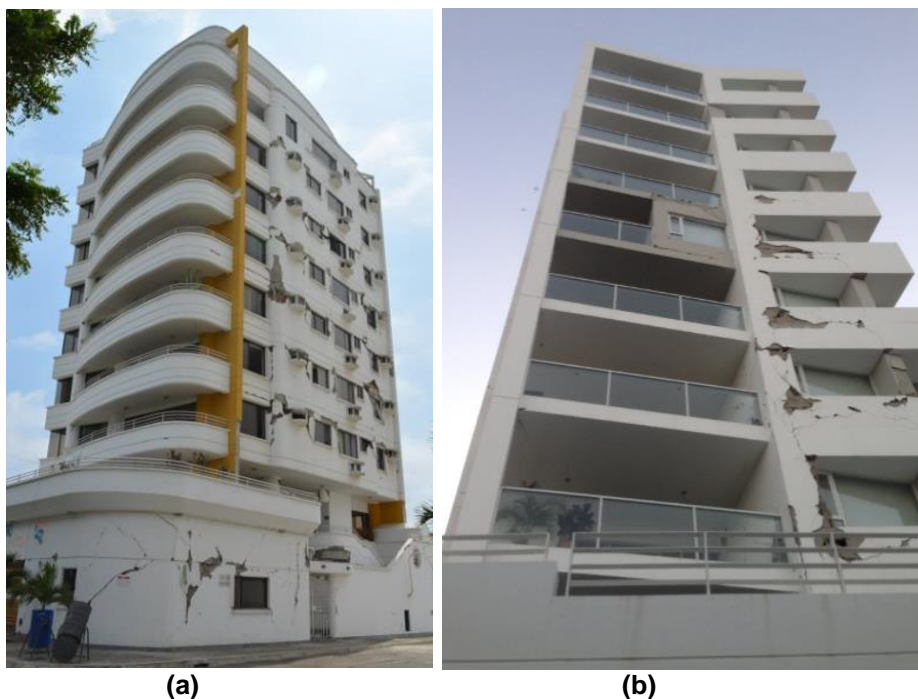
En la figura 2 (a) se observa la parte exterior del Edificio Salango, después del terremoto del 16 de abril de 2016; en la parte inferior de la fotografía se observa un pequeño volado en su contorno que correspondía al lugar donde se hallaba la piscina. Este edificio soportó el sismo de Bahía de Caráquez de 1998 y fue reforzado

Durante el terremoto de 2016, presentó un daño similar al Edificio Fragata, aunque en este edificio en un piso se presentó una falla de punzonamiento que fue bien marcado alrededor de una columna redonda.

En la figura 2 (b) se ve el estado en que quedó la fachada principal del Edificio Fragata, luego del terremoto de 2016. En honor a la verdad se debe decir que en la parte interior de estos dos edificios se tuvo un daño considerable en la mampostería.

Figura 2 Fotografías tomadas después del terremoto del 16 de abril de 2016;
(a) Edificio Salango; (b) Edificio Fragata

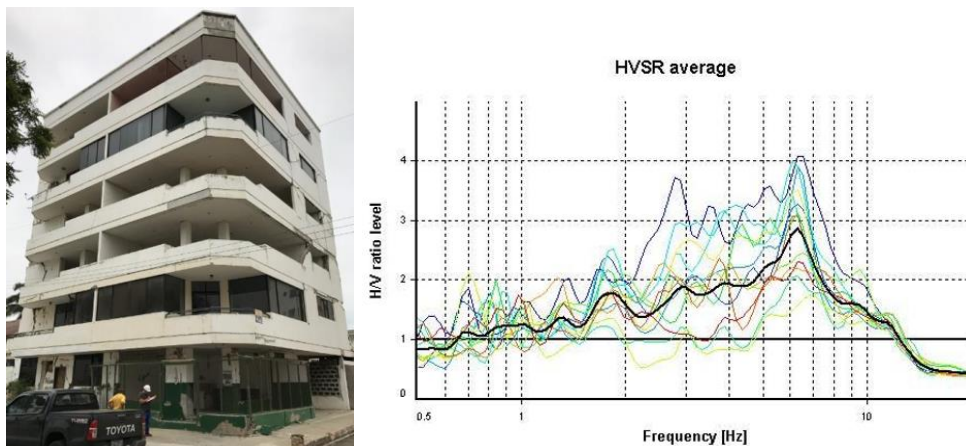
Algunos pisos de este edificio que se muestra a la izquierda de la figura 3; no estaban terminados y son los que están sin ventanas en el piso 3, 4 y 6; sobre este piso hay una ampliación con una cubierta inclinada apoyada en vigas de hormigón armado, a la derecha de esta gráfica se presenta la relación espectral H/V del suelo.

Figura 3 Edificio Zedeño y relaciones espectrales H/V del suelo.

El valor de $V_{s30} = 560 \text{ m/s}$, de tal manera que se trata de un suelo muy resistente tipo “C” de acuerdo al NEC-15.

Este edificio de 7 pisos fue construido en 1994 y durante el sismo de 1998 tuvo daño. En uno de los retiros de la planta baja se hicieron ampliaciones que fueron muy dañadas en el terremoto de 2016. La mampostería del edificio fue de ladrillo macizo que fue dañada en el terremoto.

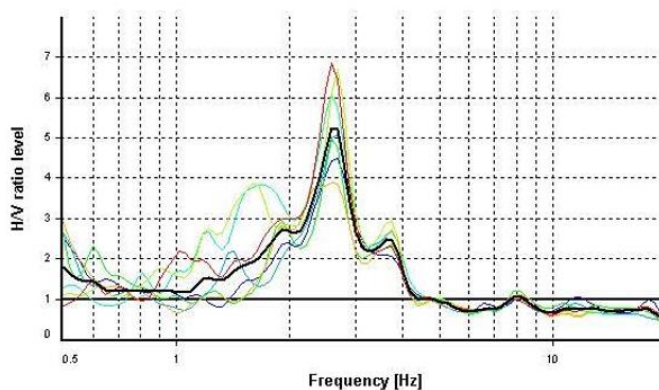
Figura 4 (a) Ubicación de Edificio Ganadero o Cevallos; (b) Ubicación de Edificio Zedeño; (c) Relación espectral H/V en suelo de Edificio Cevallos.

En efecto, en la figura 4 (c) se aprecia el espectro de Fourier del suelo (calle) donde se hallaba el Edificio Cevallos se ve que el valor medio de la frecuencia dominante se halla entre 1 y 2 Hz; y que la amplitud es ligeramente mayor a 5. Por

La velocidad de la onda de corte V_{s30} es de 355 m/s, que ligeramente dejaría de ser suelo tipo “C” y pasa a ser suelo tipo “D” por muy poco, por lo que se le considera también un suelo muy resistente.

El Edificio Cevallos era de hormigón armado de 4 pisos que soportó el sismo de Bahía de Caráquez de 1998 pero que tampoco fue reforzado y posteriormente incrementaron un piso. En este edificio todas las columnas de la planta baja tuvieron gran daño en la parte superior, la armadura longitudinal presentaba pandeo considerable. En este edificio se justifica que lo hayan derrocado.

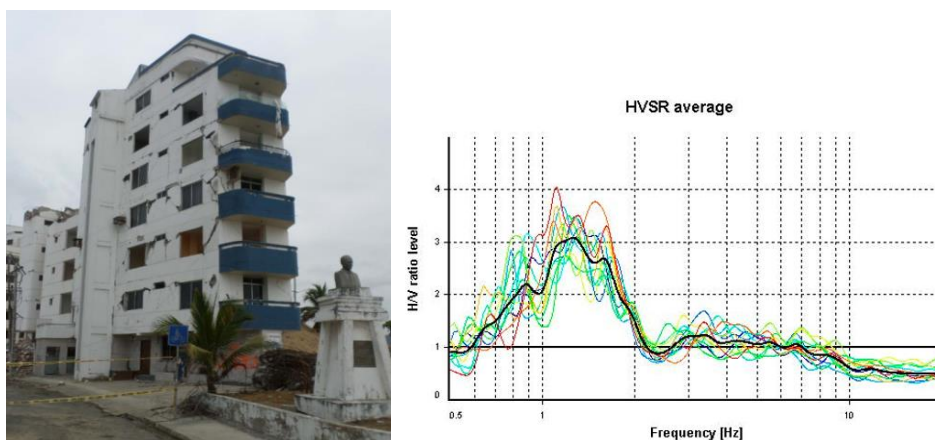
El Edificio Jalil, soportó el sismo de 1998, se desconoce si fue reforzado después del sismo de 1998, de igual manera tampoco se conoce el grado de daño que tuvo en el terremoto de 2016, lo único que se puede decir es que tuvo 7 pisos y que era de hormigón armado, como se muestra en la figura 5; a la derecha se ve el Espectro de Fourier del suelo.

Figura 5 Edificio Jalil de 7 pisos y Espectros de Fourier del suelo.

La velocidad de la onda de corte en los primeros 30 m, es de 390 m/s, de tal manera que clasifica como un perfil de suelo tipo “C”. Este edificio fue derrocado después del terremoto.

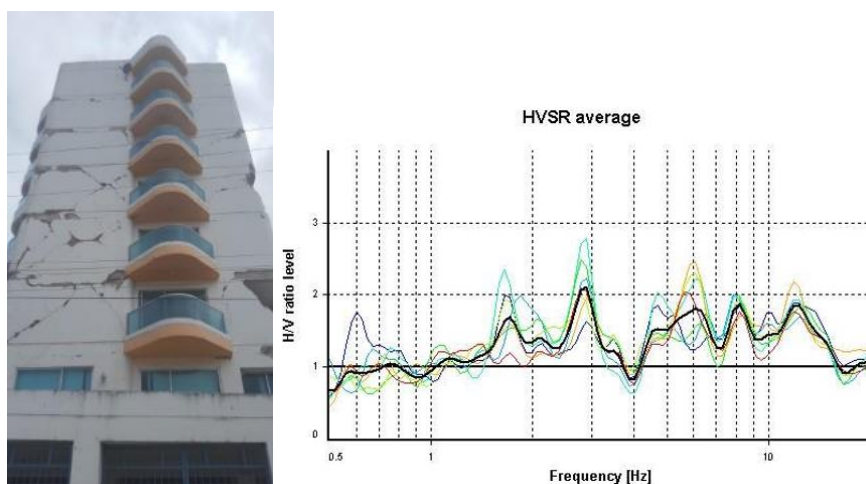
Edificio que tuvo poco daño en el sismo de 1998, por lo que fue solo reparado. Ahora, en el terremoto del 2016 (que fue mucho más fuerte) tuvo daño en algunos elementos estructurales. Parece ser que este edificio de hormigón armado de 10 pisos lo han reparado, se espera que también lo hayan reforzado. En la figura 6 se observa la fachada lateral del edificio y el Espectro de Fourier del suelo.

Figura 6 Fachada lateral de Edificio Vigía y Espectro de Fourier del suelo
Fuente: Sánchez (2016)

El valor de V_{s30} es de 430 m/s. Por lo tanto, se trata de un perfil de suelo tipo “C”.

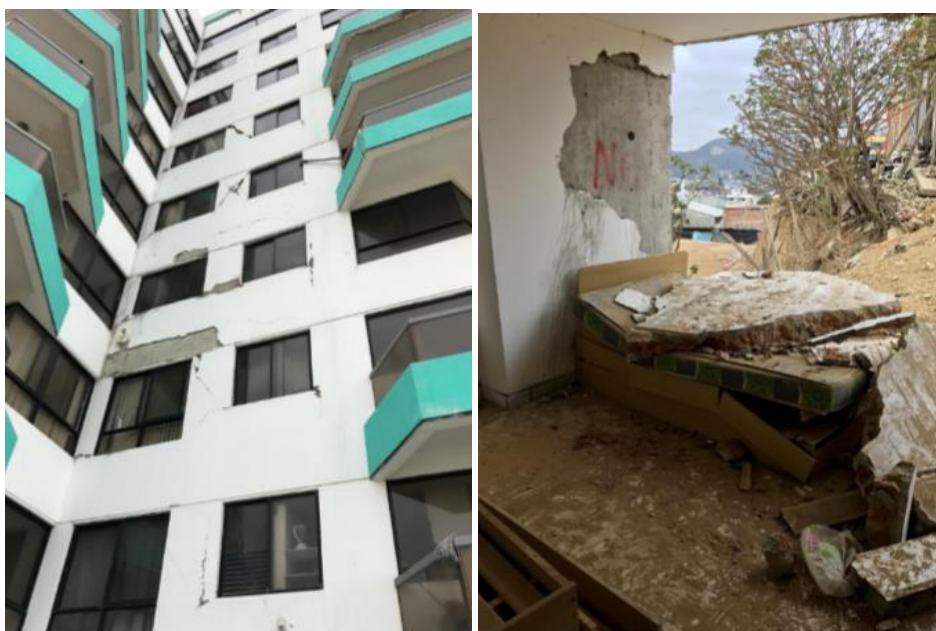
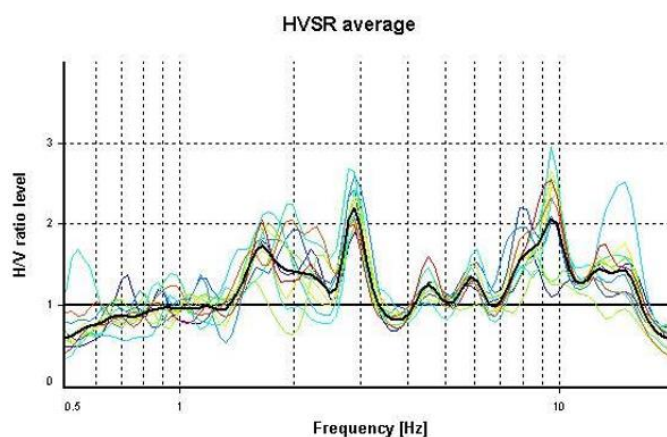
Edificio que soportó el sismo de 1998, con una estructura muy irregular en planta es de 10 pisos. En la figura 7 se muestra una de las fachadas laterales y se observa daño a nivel de mampostería; en la fotografía de la derecha se ve que una pared de ladrillo se volteó debido a que los estribos eran de 6 mm, de diámetro y muy espaciados, En la parte inferior se ve el espectro de Fourier del suelo.

Figura 7 Fachada lateral de Edificio Las Brisas; colapso de pared y espectros de Fourier del suelo. Fuente: Sánchez (2016).

La velocidad de la onda de corte es de 420 m/s, luego se trata de un perfil de suelo tipo “C”.

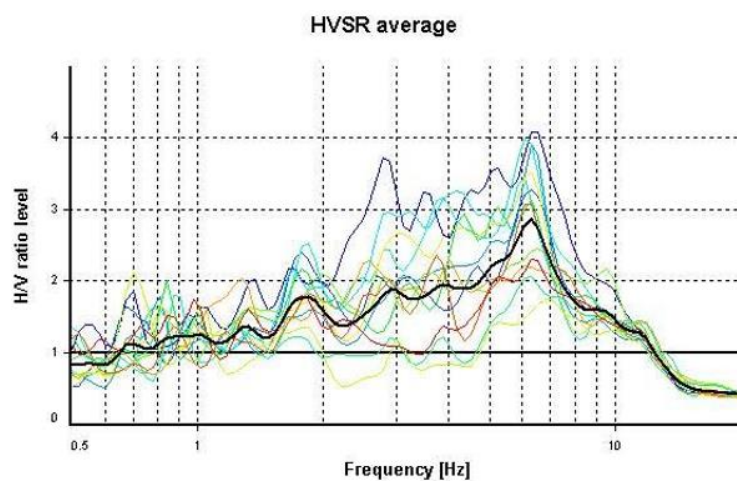
La frecuencia de vibración del Edificio Torre Marina 2 es mayor que la del Edificio Las Brisas; por lo tanto el suelo tiene menor período de vibración y por ende es mejor suelo. El valor de $V_{s30} = 593 \text{ m/s}$. Por lo tanto se tiene un perfil de suelo tipo “C”.

El Edificio Torre Marina 2, es irregular en planta (Tiene forma de “L”) y es irregular en elevación, va disminuyendo los pisos conforme crece en altura. El edificio tiene 6 pisos y una terraza accesible. Soportó el sismo de 1998 y en el terremoto de 2016, tuvo un buen desempeño con daño en mampostería. En la intersección de la “L” que es la zona más vulnerable se tiene el ascensor con muros de 25 cm, en forma de “C” esto ayudó a tener un buen desempeño. Si no se refuerza la estructura en el próximo sismo el daño será mayor.

Figura 8 (a) Ubicación de Edificio Torre Marina 2; (b) Ubicación de Edificio Las Brisas; (c) Espectros de Fourier de suelo de Edificio Torre Marina 2.
Fuente: Sánchez (2016)

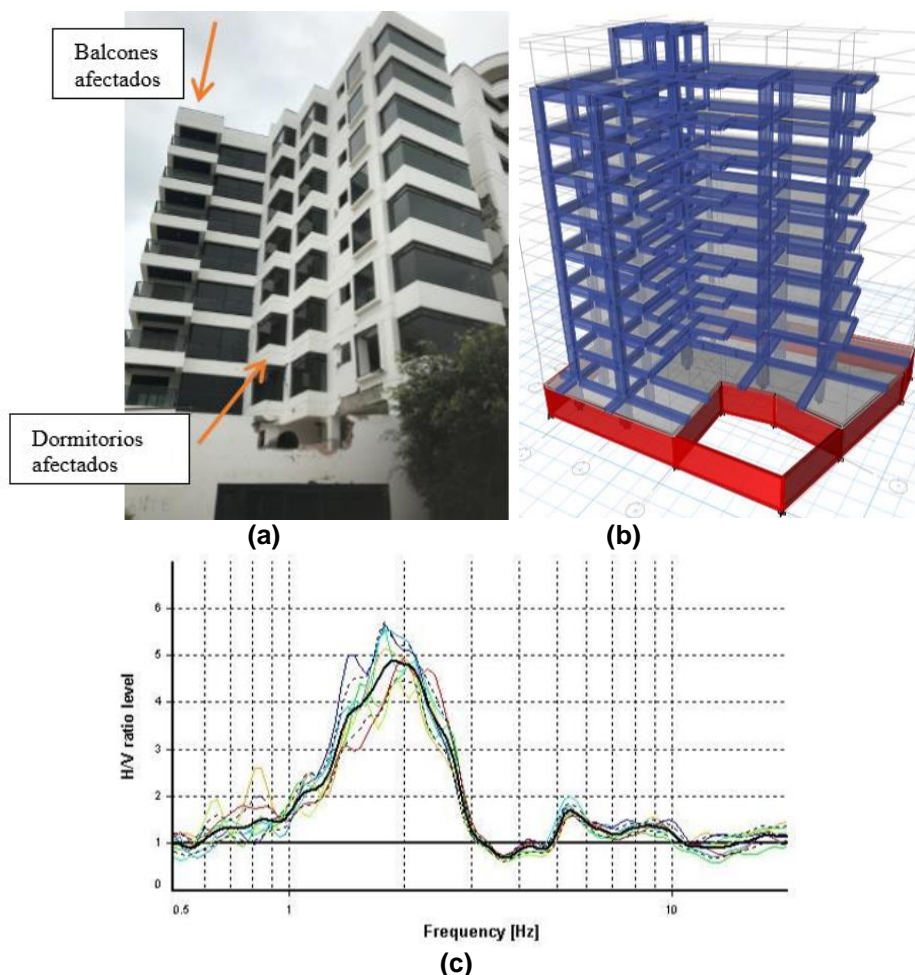
Figura 9 (a) Fachada de Edificio Almirante después del terremoto de 2016; (b) Modelo de análisis sísmico de Edificio; (c) Espectros de Fourier del suelo del Edificio Almirante. Fuente: Sánchez (2016)

En Sánchez (2016) se indica que las fisuras de la cerámica de los pisos, que se dieron en el sismo de 1998 fueron tapadas con la colocación de nueva cerámica sin retirar la cerámica vieja; esto es práctica bastante común que se la realiza debido a que es bastante complejo quitar la cerámica vieja pero no se lo debe hacer ya que se incrementa notablemente el peso.

El Edificio Almirante tenía balcones con voladizos de longitud apreciable los mismos que tuvieron una deflexión vertical, los más afectados son los indicados en la figura 9 (a), esto es consecuencia de la componente vertical de movimiento del suelo. En la figura 9 (b) se presenta un modelo en tres dimensiones del edificio que ayuda a visualizar la estructura, se aprecia que no existen muros de corte ni en la zona de gradas y ascensor que se hallaba en la parte donde se ve la tapa grada.

En la figura 9 (c) se aprecia que la frecuencia de vibración del suelo es ligeramente menor a 2 Hz, de tal manera que el período de vibración es alto. La velocidad de la onda de corte en el suelo de este edificio es 340 m/s, ligeramente inferior para ser tipo “D” por lo que clasifica como “C”.

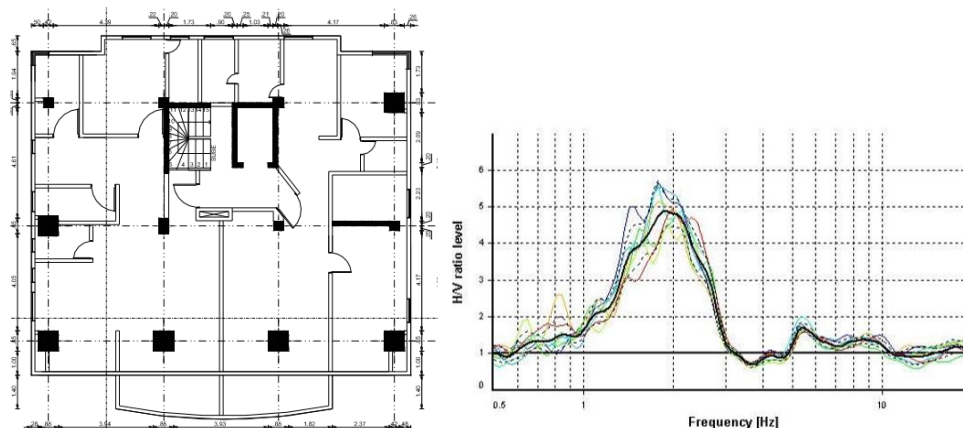
En la figura 10 se ve la planta del edificio que es regular en planta y elevación. Las columnas inicialmente tenían una sección transversal de 60/60 cm, fueron encamisadas a 85/85 cm, también se aprecia los lugares en los cuales colocaron muros de corte de 20 cm.

Figura 10 Planta del Edificio Spondyllus que fue reforzado luego del sismo de 1998 y espectro de Fourier del suelo. Fuente: Sánchez (2016)

A la derecha de la figura 10, se indica el espectro de Fourier, que sirve para hallar el período de vibración del suelo aplicando la técnica de Nakamura. La velocidad de la onda de corte de este suelo es 390 m/s por lo que clasifica como suelo tipo “C”.

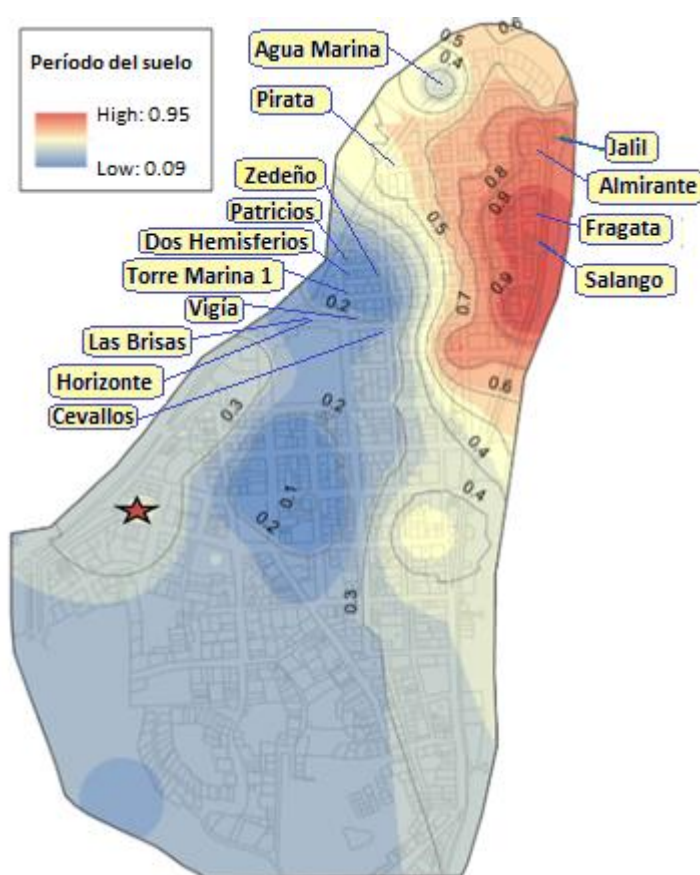
Figura 12 Período de los suelos de Bahía de Caráquez.

Al ver que el daño en los edificios de la Av. Ratti pero en el sector de la Puntilla propiamente dicho y al observar la figura 12, en que se presenta el período de vibración del suelo, donde se ve que el período es mayor a 0.7 segundos. Se concluye que las ondas sísmicas fueron amplificadas notablemente durante el terremoto de 2016.
